SAGENE FOLKEBAD ER etter en lang prosess ført tilbake til slik det så ut i 1926. Selve bygningen er fra 1900. Fasaden ble pusset opp av tidligere eier av badet, Fram AS. Nåværende eiere Hans Kristian Lundblad og Kenneth Høytomt i Sagene Utvikling AS har stått for innvendig tilbakeføring.

SAGENE FOLKEBAD I OSLO TILBAKEFØRT TIL 1926

MED RESPEKT FOR BYGGET OG DEN TIDLIGERE BRUK

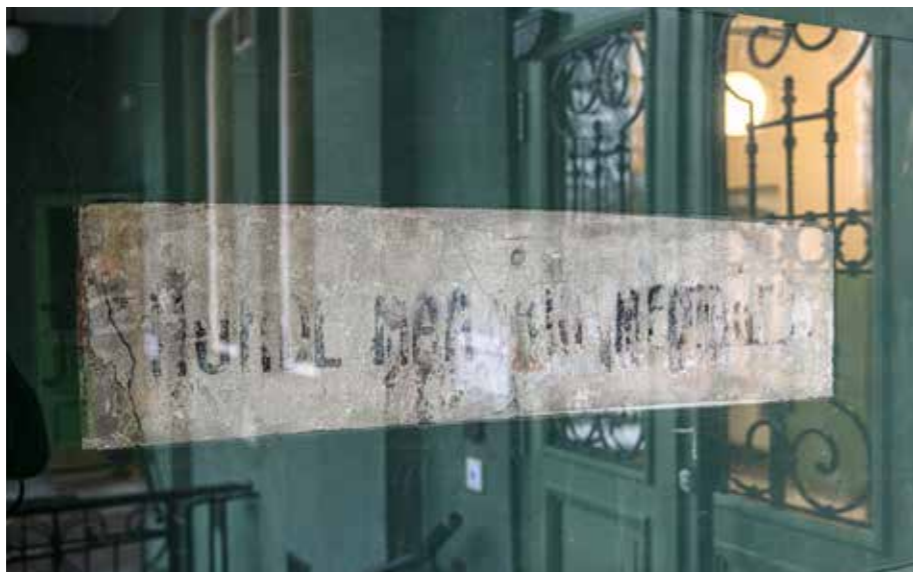
ORIGINALT MALT SKILT ved hovedinngangen er bevart - «Hunde kan ikke medtages».

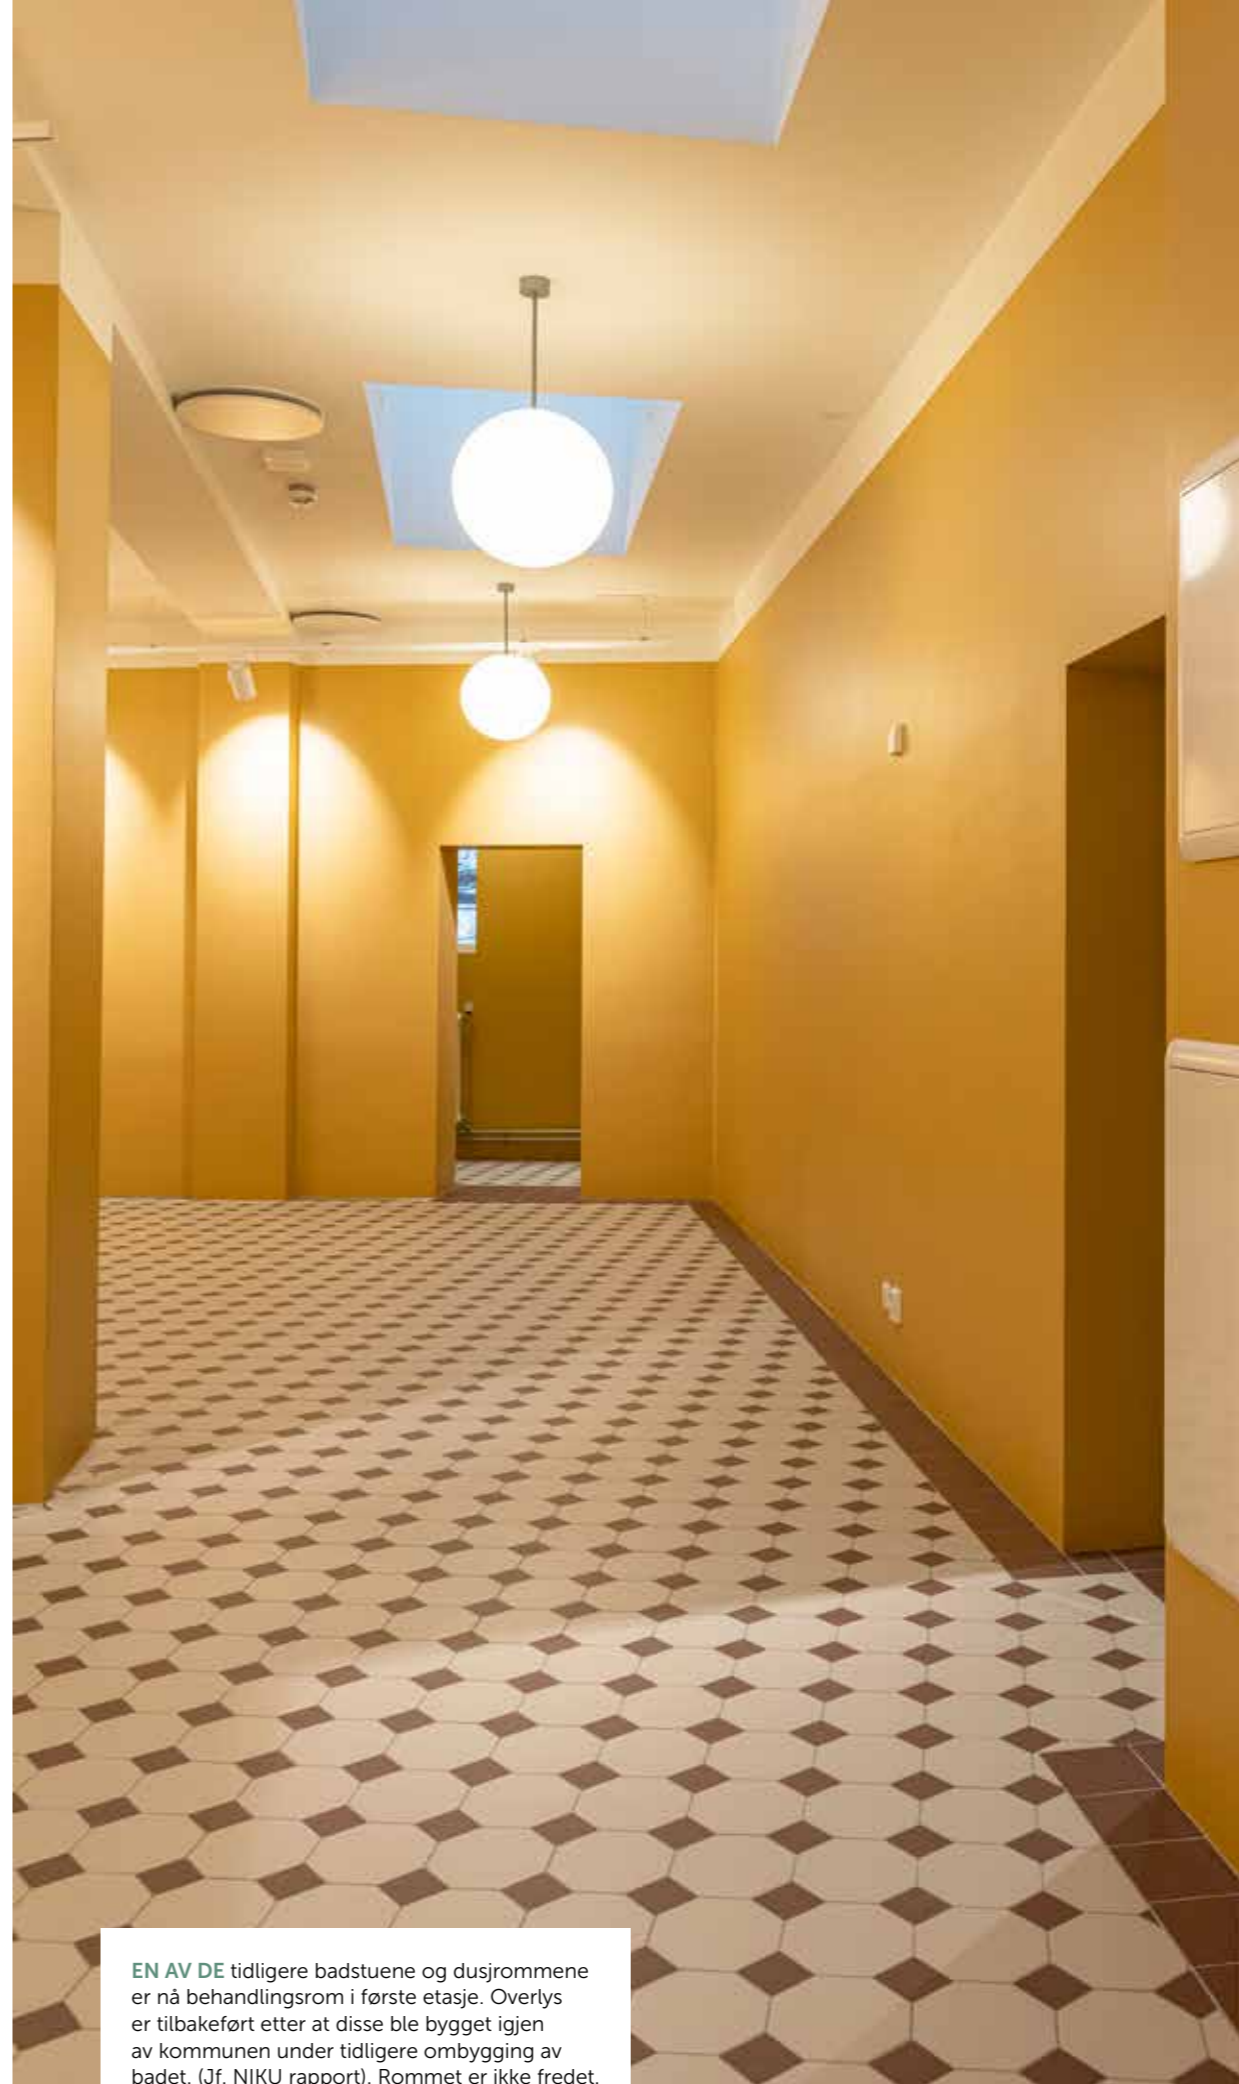
EN AV DE tidligere badstuene og dusjrommene er nå behandlingsrom i første etasje. Overlys er tilbakeført etter at disse ble bygget igjen av kommunen under tidligere ombygging av badet. (Jf. NIKU rapport). Rommet er ikke fredet.

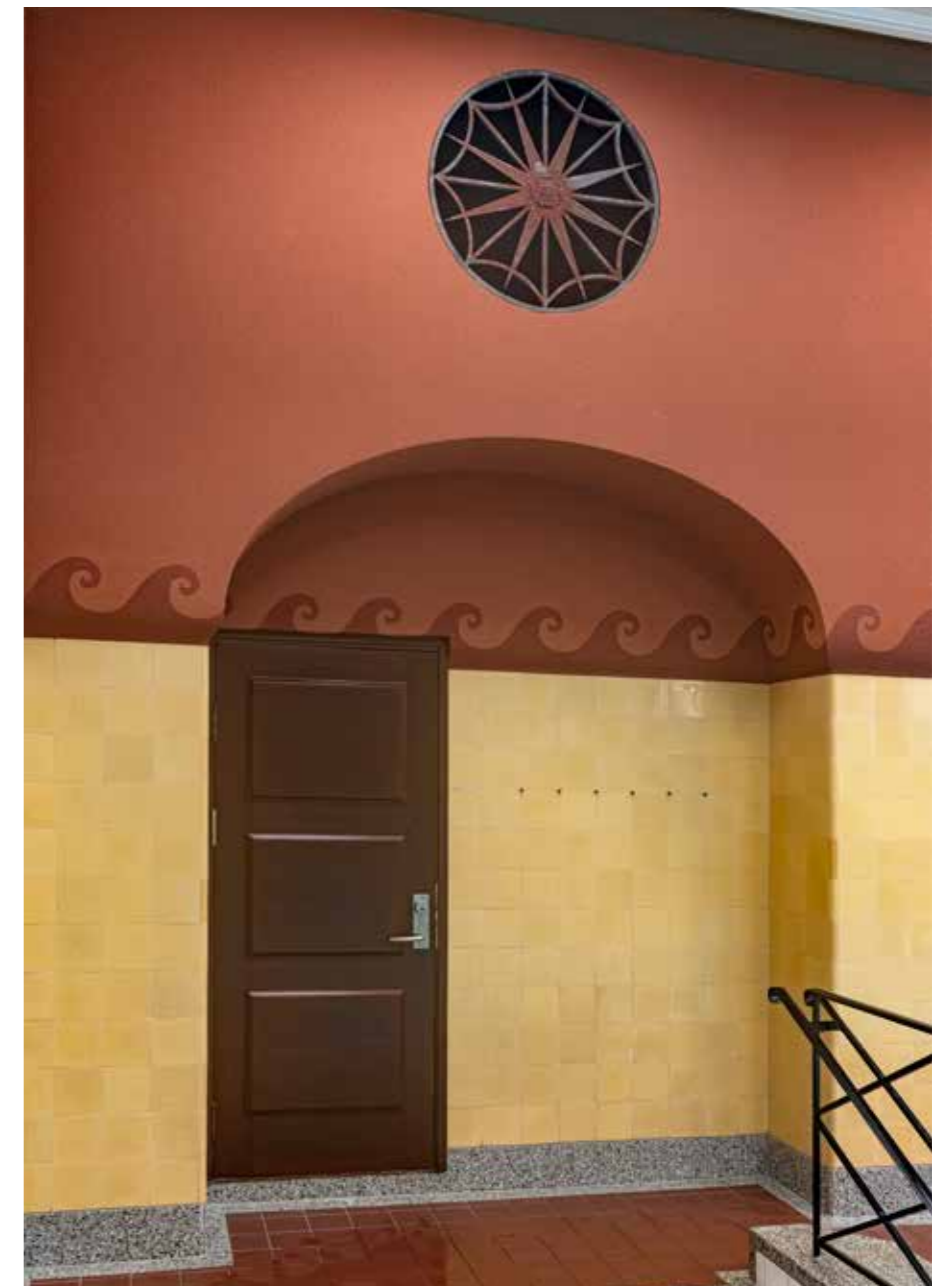
SELVE SVØMMEHALLEN ER fredet, sammen med garderober, inngangsparti og venterom. I underetasjen og terapibadet er det lavere vern, og hovedkonstruksjon og dører er fredet. I svømmehallen er originalflisen på veggene restaurert, og farger på vegger, gulv og tak, samt bølge-mønster er tilbakeført til utførelse i 1926 da svømmehallen ble bygget. Renneløsningen er tilbakeført til tidligere ombygging 1988 slik badet ble fredet, et valg som ble tatt av forrige eier. Resterende utførelse er basert på NIKU's fargerapport, egne undersøkelser og funn, samt fotografier fra 1926. Ventilasjon er lagt inn i tidligere friskluftpålegg i vegger, og fra kulvert under bassenget. Luft tilføres via nye rister i sokkelflis på vegg.

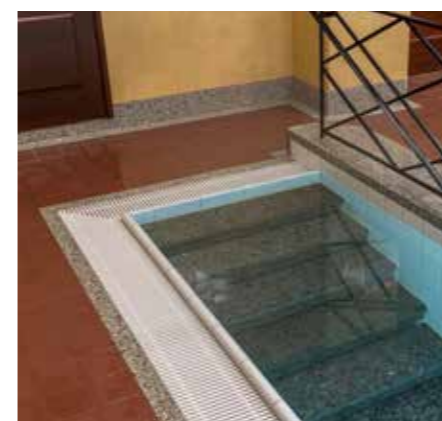
- VI TILBAKEFØRER IKKE rennen på bassenget til 1926 fordi den forrige eieren hadde startet arbeidet med å bygge det opp slik det var ved fredningen i 1997. Det har også kommet krav om heving av gulvet i bassenget grunnet svømmeopplæringen. Det gamle skrå gulvet ligger derfor bevart under dagens gulvkonstruksjon forklarer arkitekt Vibeke Thoresen Dahle.

PÅ VEGGEN SEES originale bronserister for originalt friskluftpålegg. Ristene er restaurert og ventilasjonskanaler er skjult i veggene bak disse. Ristene benyttes i dag for avtrekk. Døren fører inn til Sagene skole. Svømmehallen er en del av skolebygningen som ble bygd i 1926. Sagene utvikling AS har vært interessert i å høre på ekspertene i NIKU og finne ut hvordan badet så ut originalt.

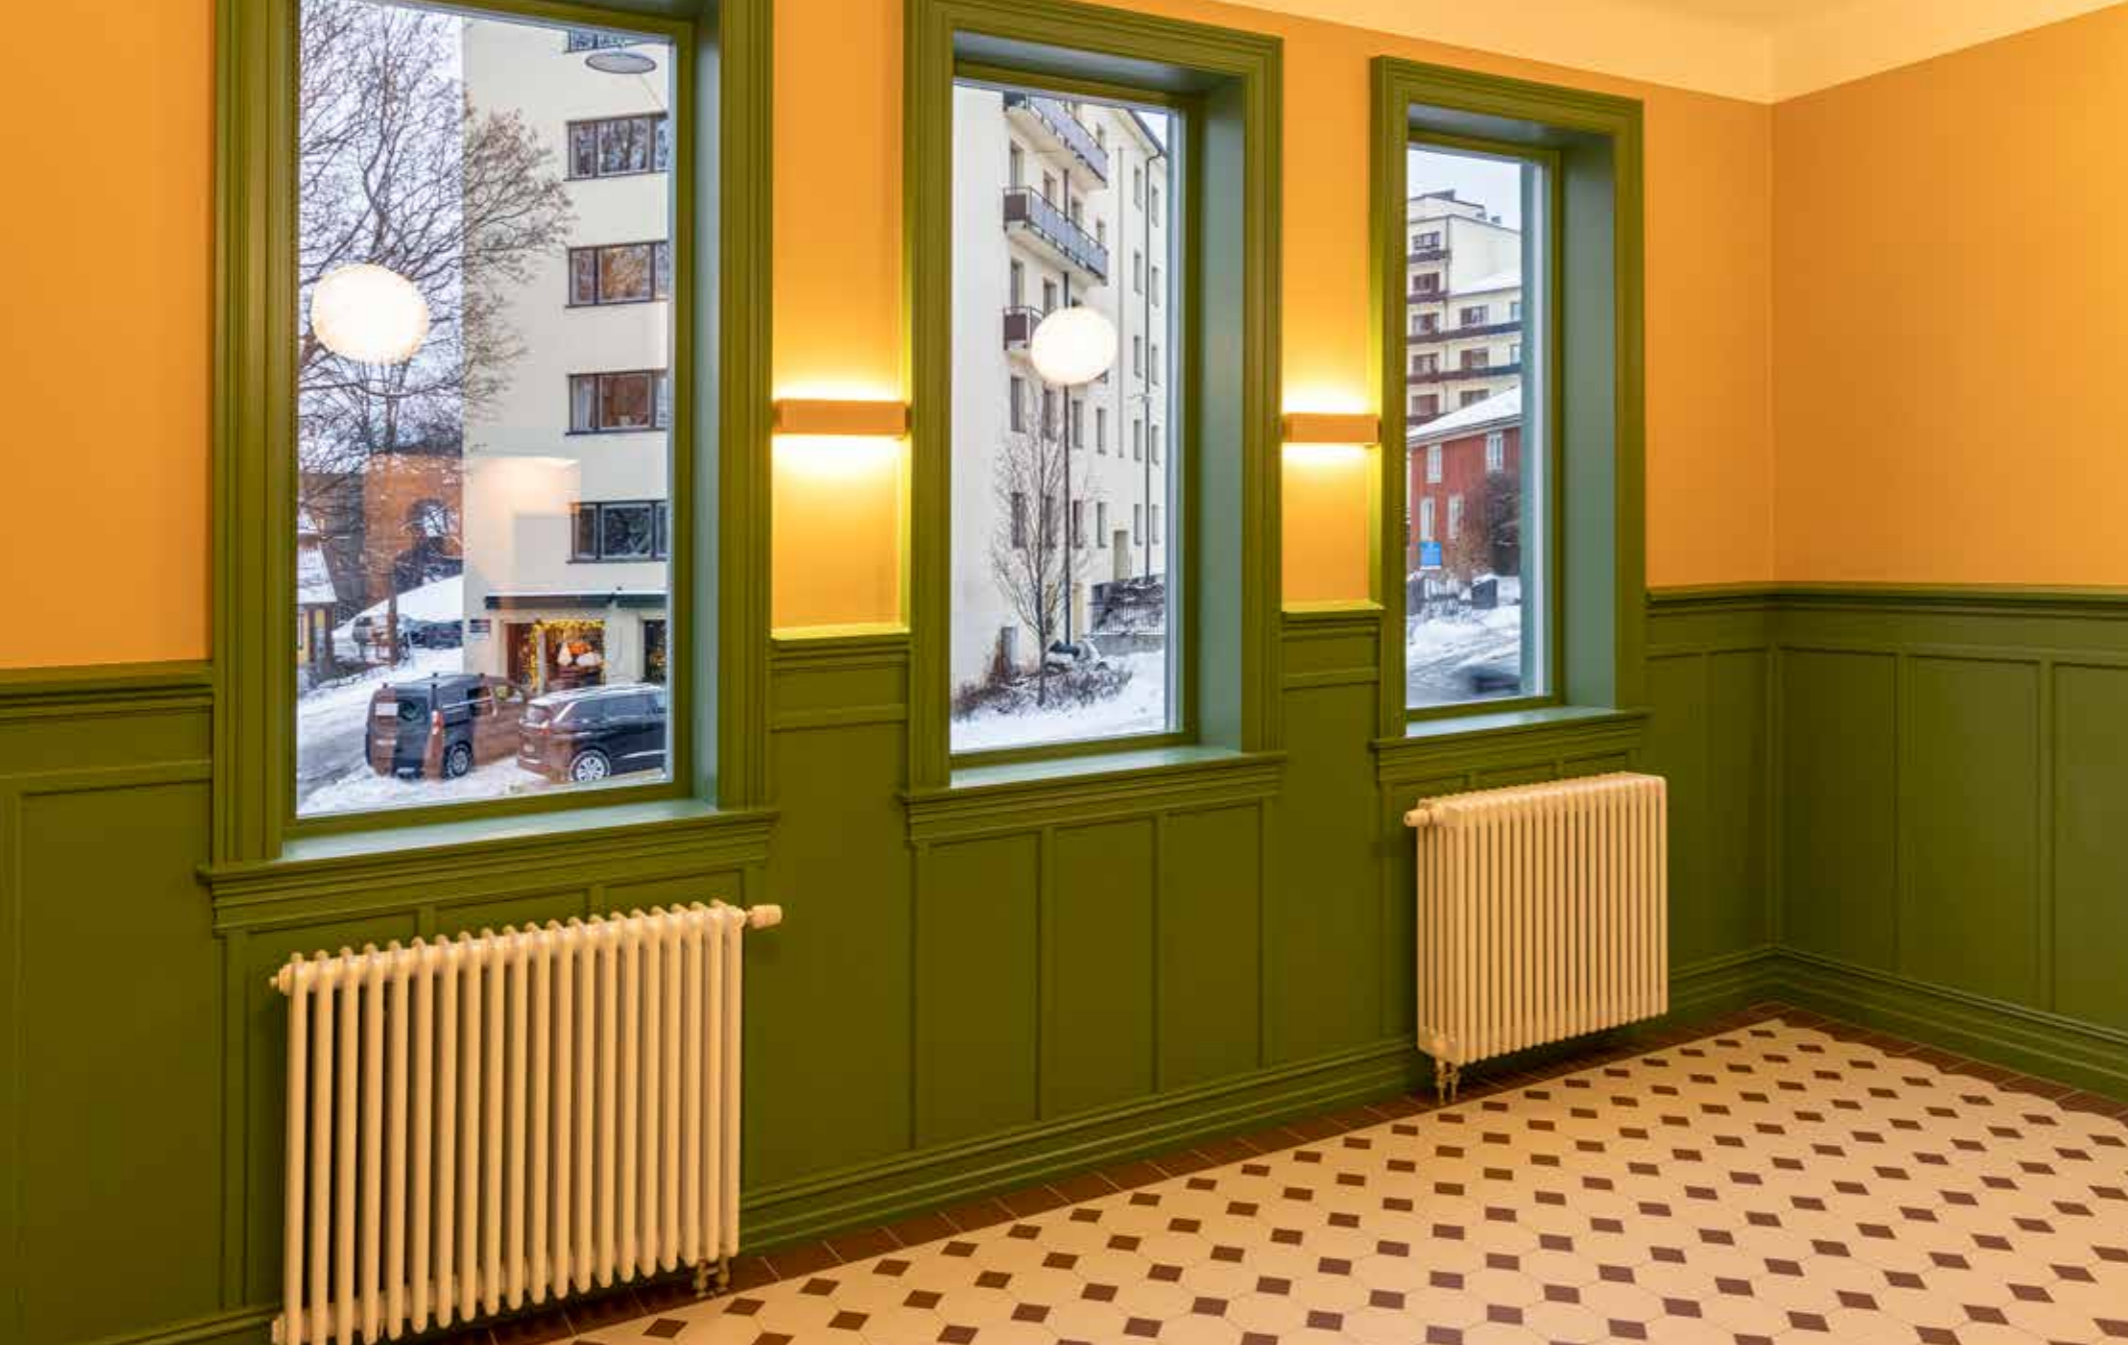
FREDET VENTEROM i 1. etasje. Den grønne og gule fargen på vegger er gjennomgående i det meste av førsteetasje. Dette er farger funnet i bygget av NIKU fra 1926. Originalflisen på bildet er fra 1900, og ble liggende også etter ombyggingen i 1926. Kopi er benyttet i flere rom som venterom og i resepsjonen.

Flisen er nå benyttet i førsteetasje der det er lagt nye gulv med varme, der det tidligere var publikumsarealer. I våte soner måtte det i dag en sklisikker flis til for å tilfredsstille kravene. Originalflisen her var ensfarget. Det er brukt flere leverandører på flis enn normalt for å finne like typer som originalene.

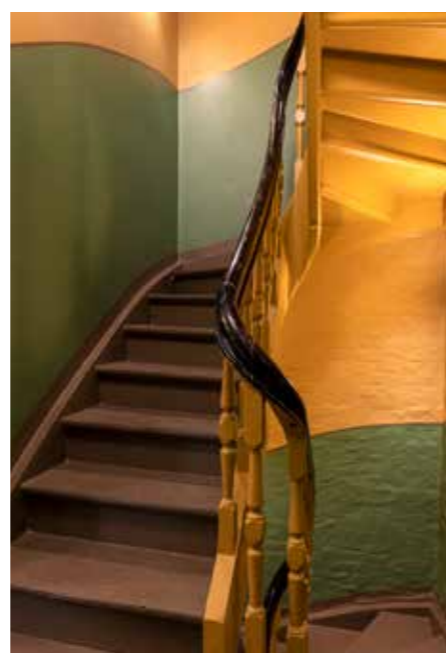
RESTAURERT INTERNTRAPP.

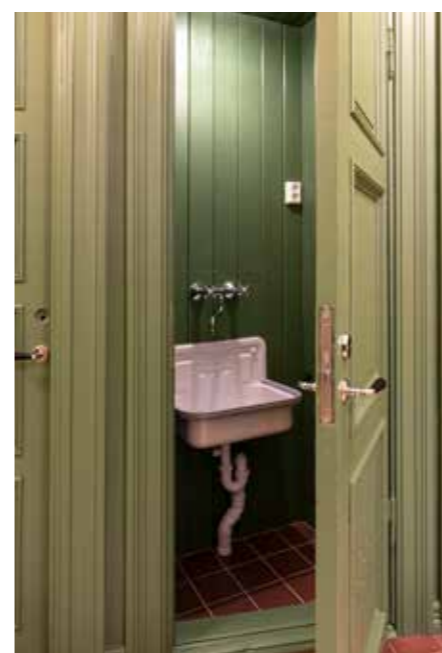
UTSLAGSVASK gjemt i skapvegg.

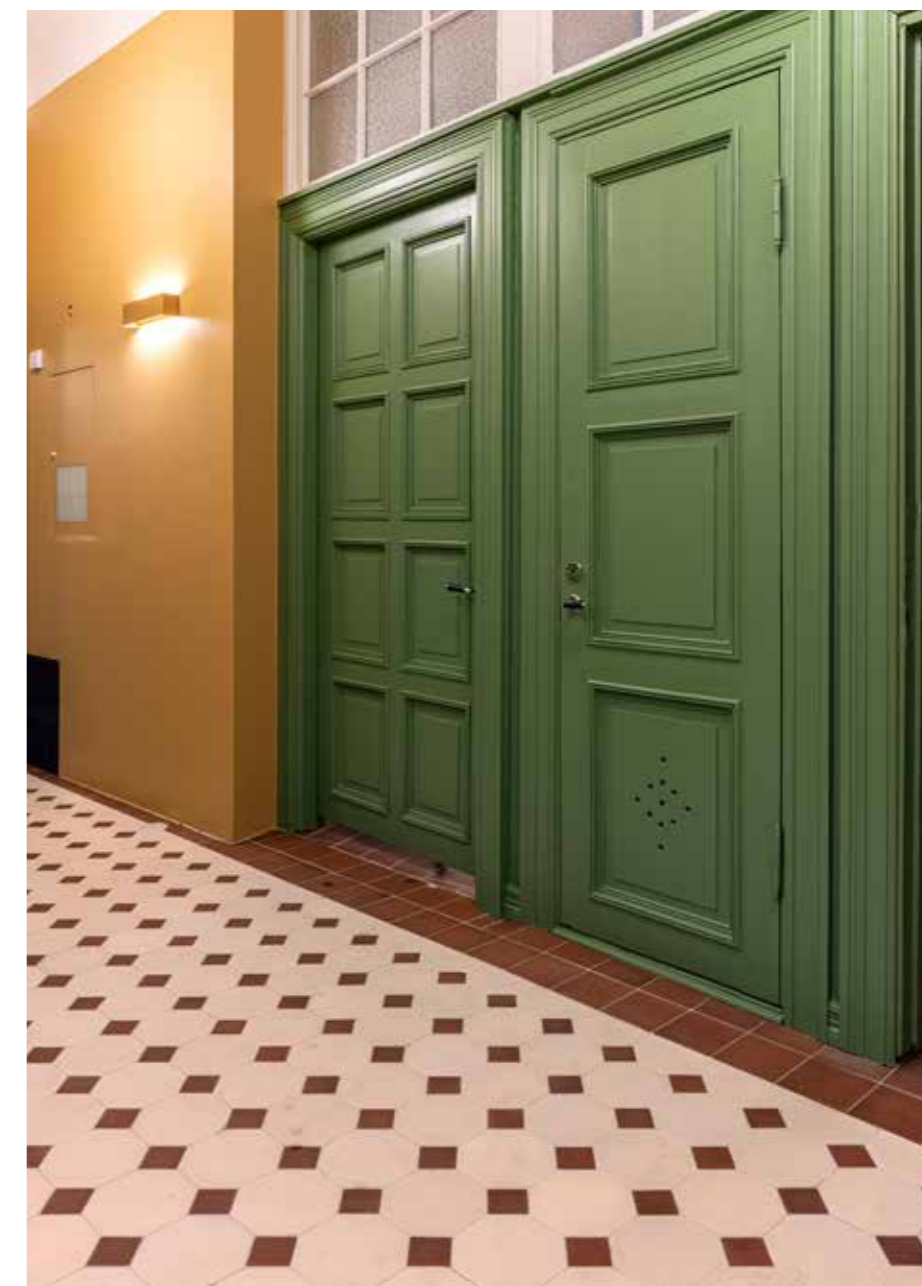
PÅ BILDET SEES originalflisen fra 1900. Kopi av originalflis fra 1900-tallet er benyttet i store deler av 1 etasje. Skapveggen vender inn mot behandlingsrom og tidligere damegarderober.

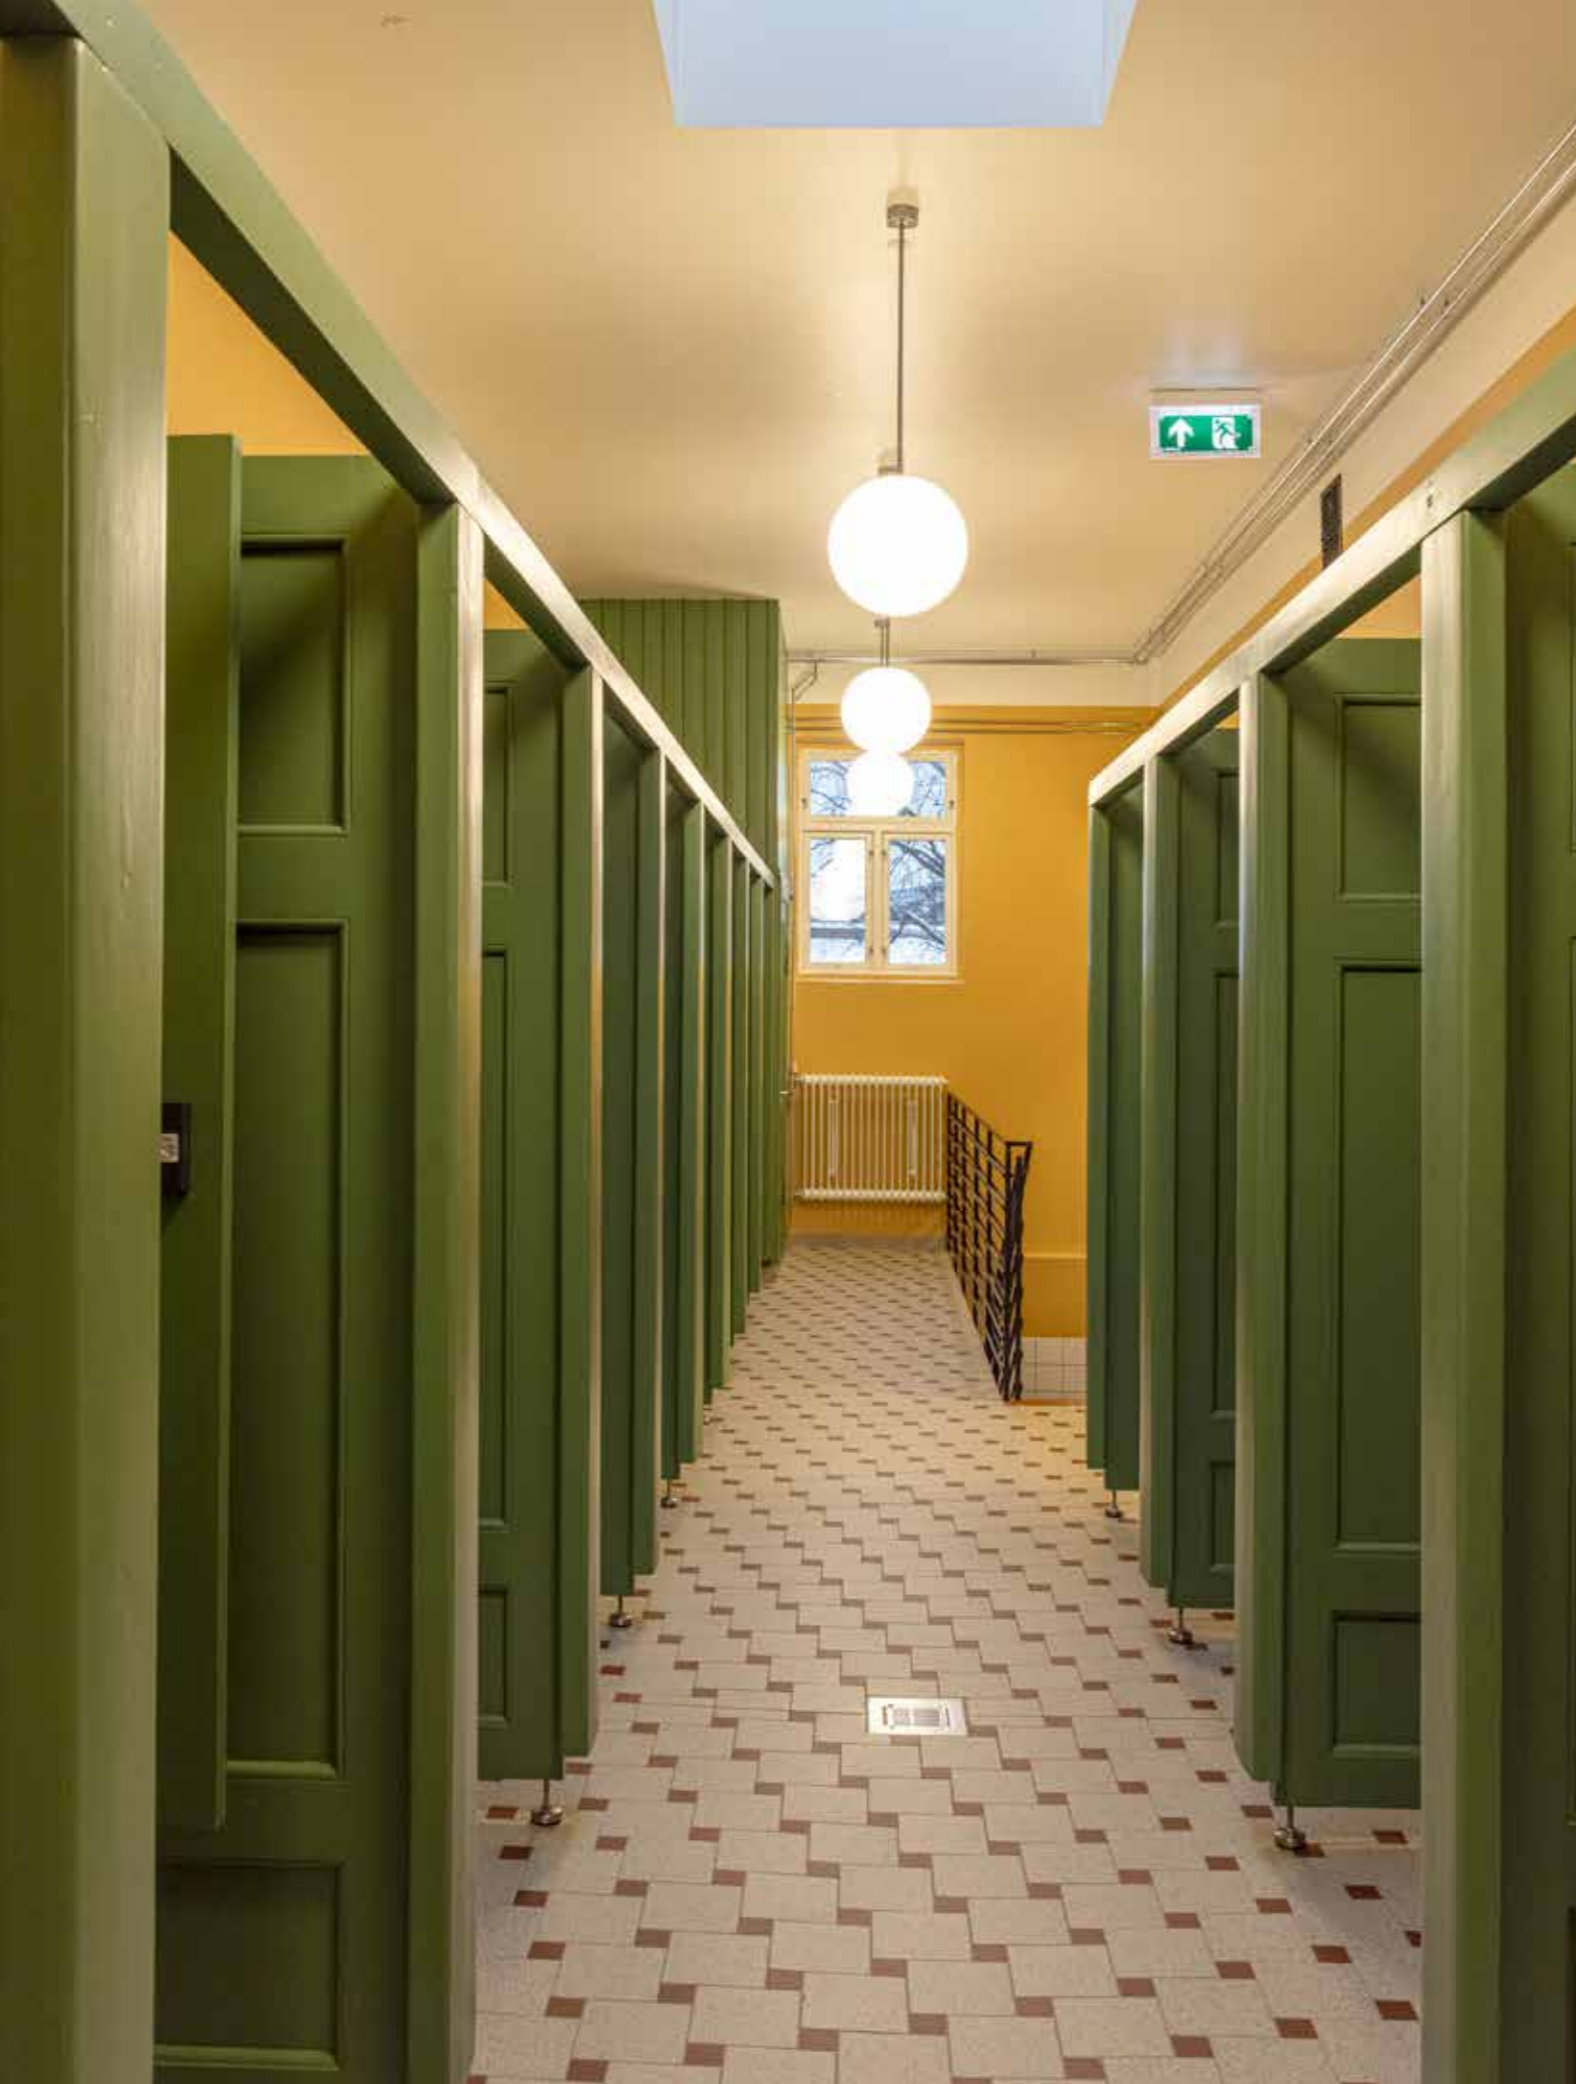
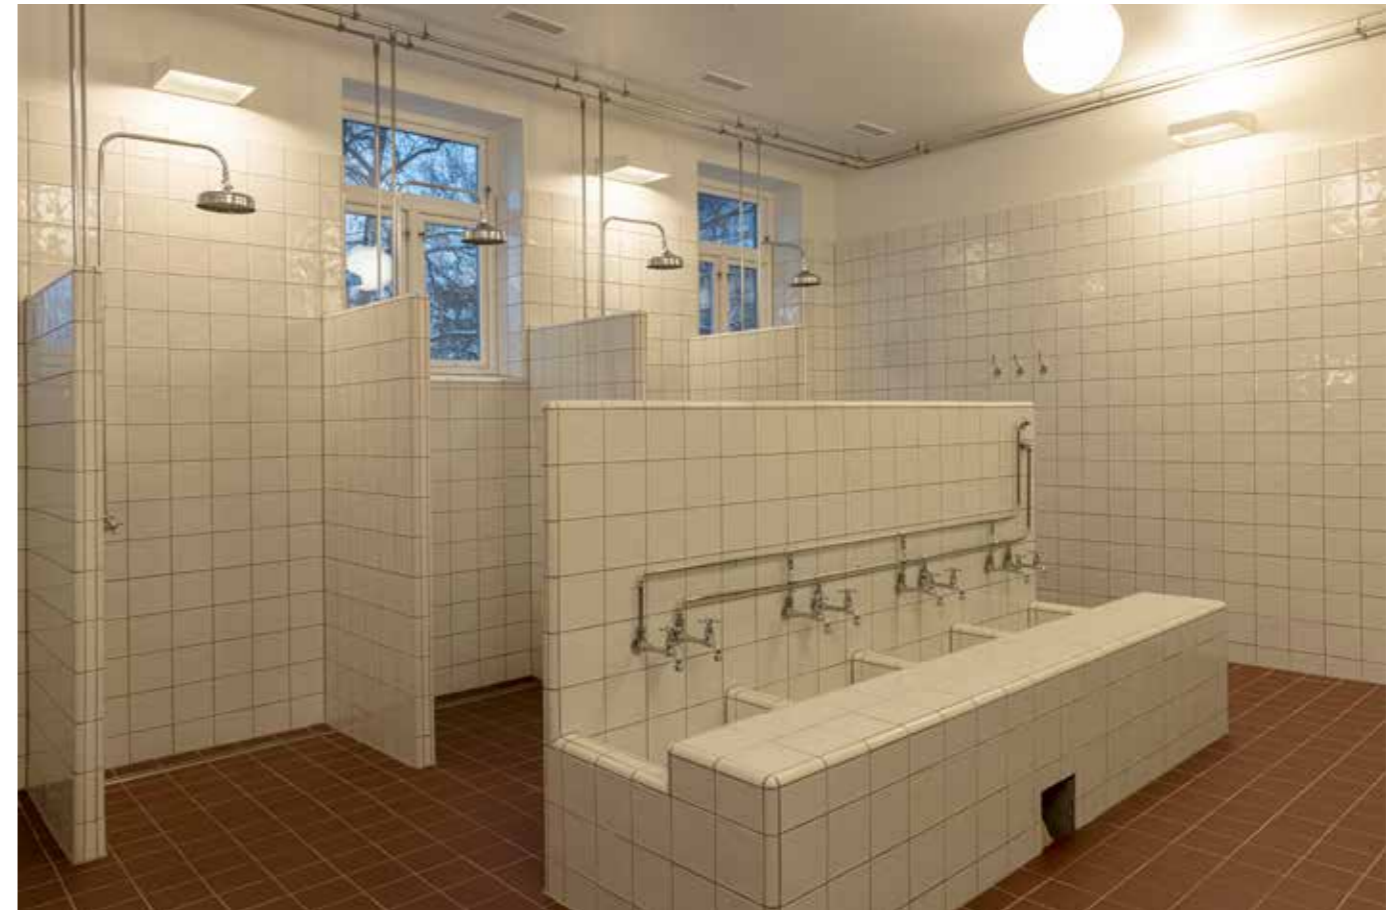
DUSJROMMET FOR HERRER er tilbakeført. Fotbad og dusjbåser er basert på skjemaer og detaljer av innredningen funnet på Byarkivet. Noen detaljer er tilpasser dagens hygienekrav/tilgjengelighetskrav og dagens tilgang på originale materialer og utførelse. Rommet er ikke fredet.

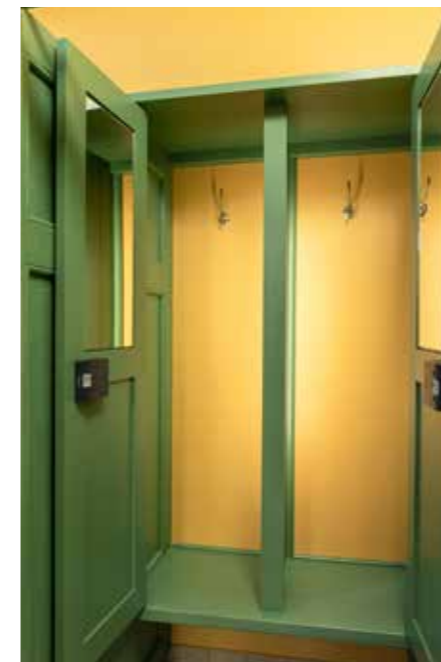
HERREGARDEROBEN ER FREDET og tilbakeført til original utførelse. Garderobebåser er restaurert og overlys tilbakeført. I enden av rommet sees ny trappeforbindelse til ny guttegarderobe/skolegarderobe i underetasjen

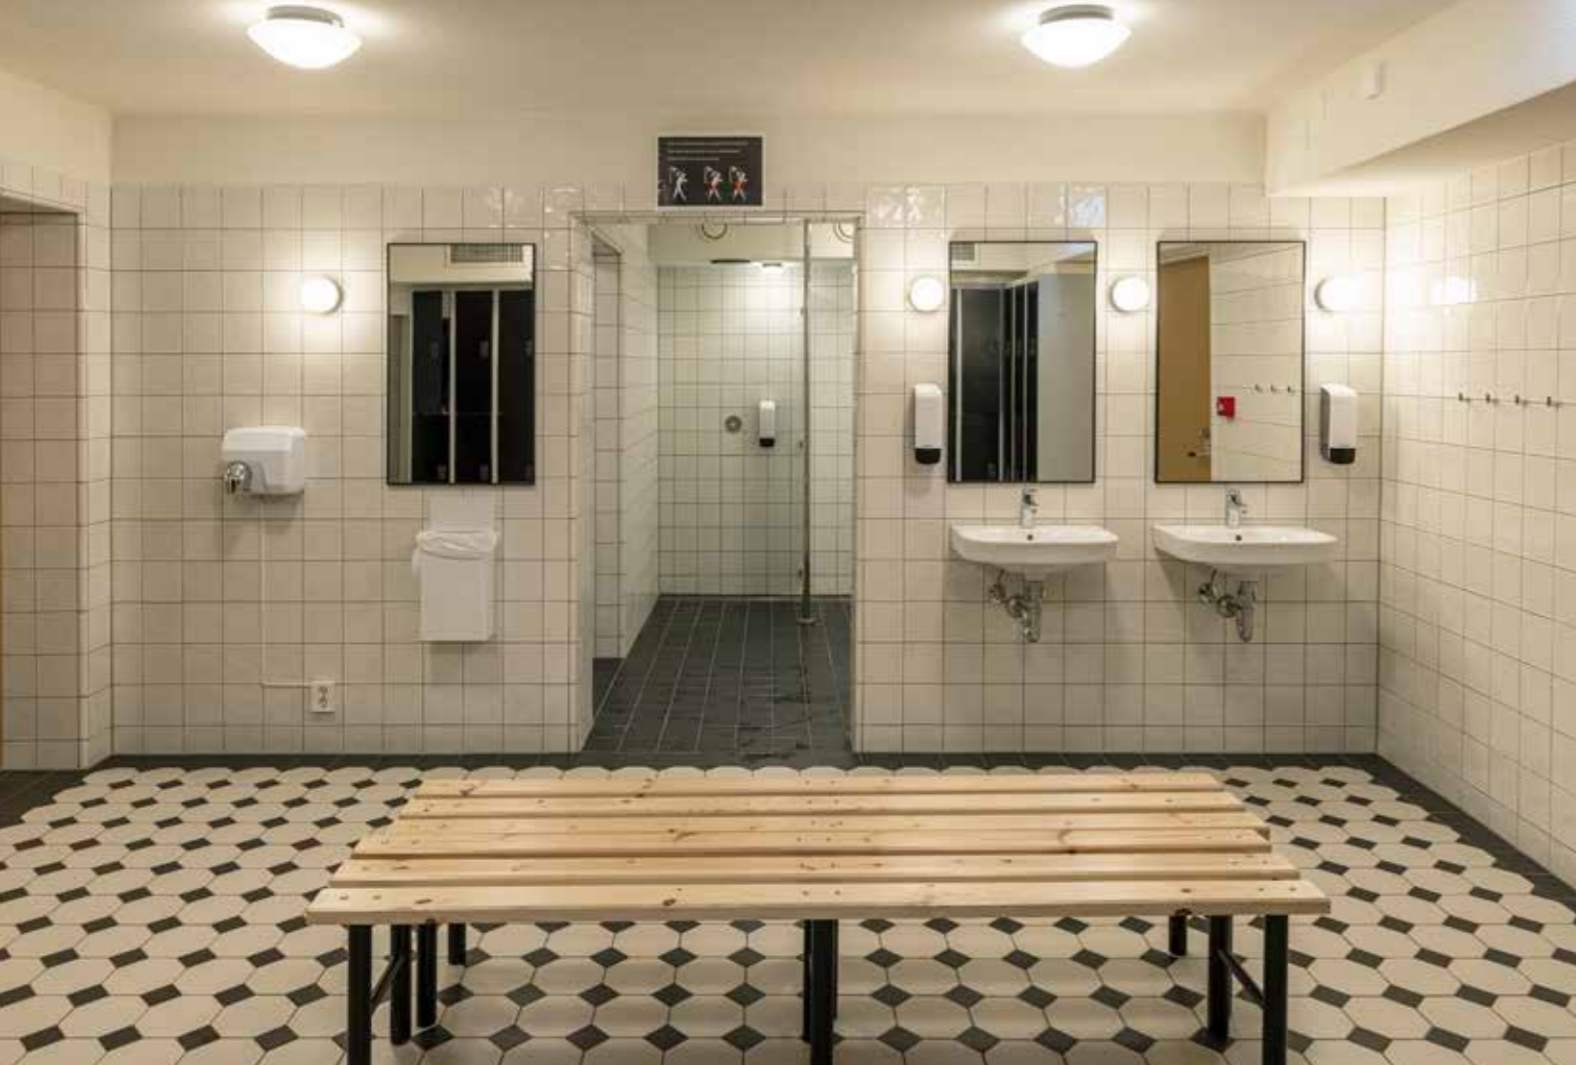
DENNE TYPE GULVFLIS ble funnet under flere lag. Kopi er lagt der den ble funnet. Rommet var Rullerom i bygget på 1900-tallet, og er nå ny skolegarderobe. Originalgarderobene i halve badet er restaurert og tilbakeført.

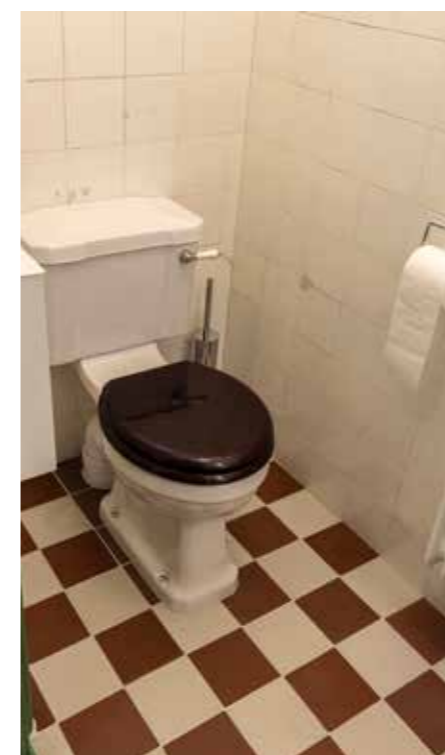
WC RESTAURERT.

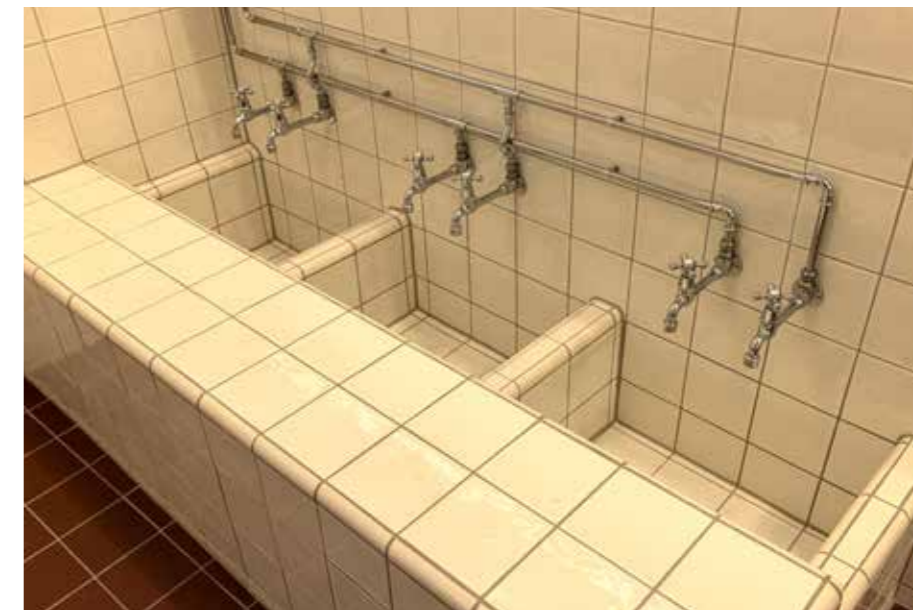
FOTBAD tilbakeført etter originalt skjema.
